La distruzione dei luoghi di culto cristiani in Birmania: rapporto esclusivo

Chiese sotto attacco: 3 casi studio

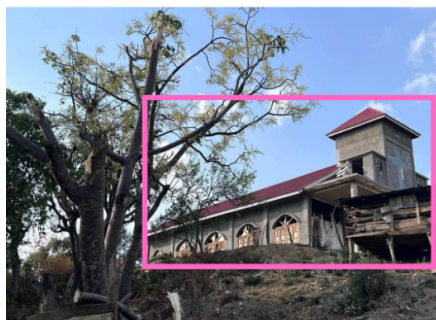
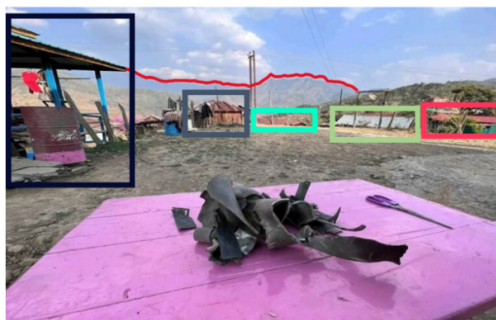
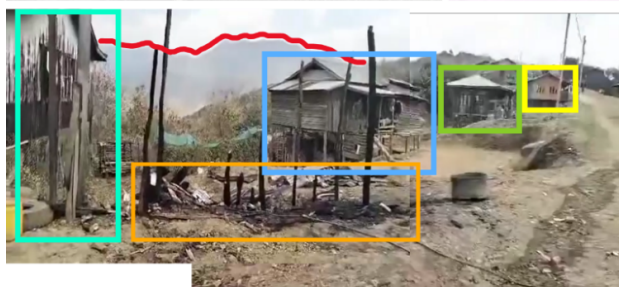
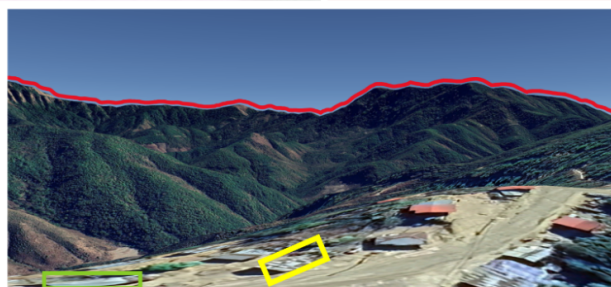
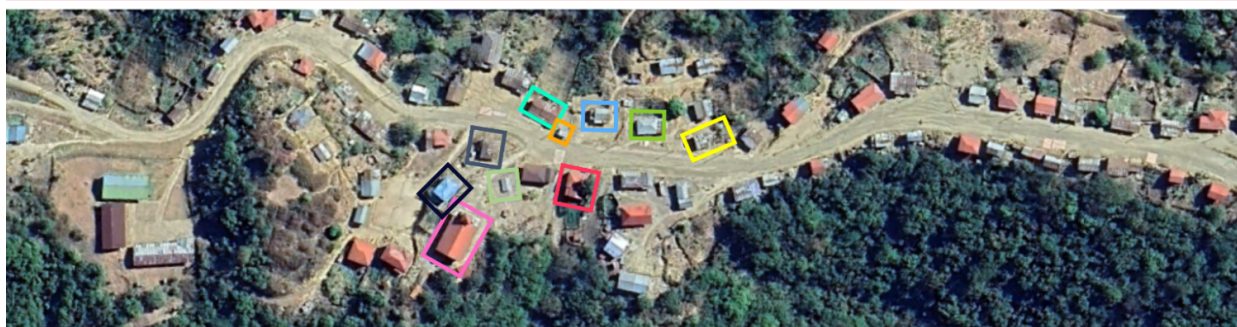
KHUAFO BAPTIST CHURCH

MAF AIRSTRIKES ON KHUAFO VILLAGE ALLEGEDLY RESULTED IN THE DESTRUCTION OF RESIDENTIAL AND CHURCH BUILDINGS AS WELL AS 8 CIVILIAN CASUALTIES. MYANMAR WITNESS HAS GEOLOCATED FOOTAGE WHICH SHOWS DAMAGE TO THE WINDOWS OF KHUAFO BAPTIST CHURCH, SHOWN HERE IN THE PINK BOX.

FOOTAGE APPEARS TO SHOW DEBRIS FROM AN 80MM S-8 UNGUIDED AIR-TO-GROUND ROCKET, CONSISTENT WITH CLAIMS OF AN AIRSTRIKE.

Infografica creata da Myanmar Witness tra cui un UGC geolocalizzato che sembra mostrare le conseguenze di un attacco aereo a Khuafu [22.751744, 93.425397] (fonti: [Khonumthung Burmese](#); [Vafim Thuro](#); [The Chin Post](#)).

Altre riprese [analizzate](#) e geolocalizzate sembrano mostrare i detriti - recuperati e disposti su un ripiano rosa di fronte alla Khuafu Baptist Church - successivi al presunto attacco aereo. La lamiera metallica accartocciata è coerente con i danni subiti da un lungo razzo al momento dell'impatto. L'analisi delle munizioni ha, infatti, identificato parti della sezione delle pinne di un razzo non guidato S-8 da 80 mm - anche se non è stato possibile verificare che i detriti provenissero dalla stessa arma. Poiché i razzi S-8 vengono però lanciati esclusivamente dall'aria, la presenza di detriti è coerente con la presunta accusa di attacco aereo e, data la vicinanza a un luogo di culto noto, gli UGC confermano il fatto che l'attacco abbia colpito le chiese.

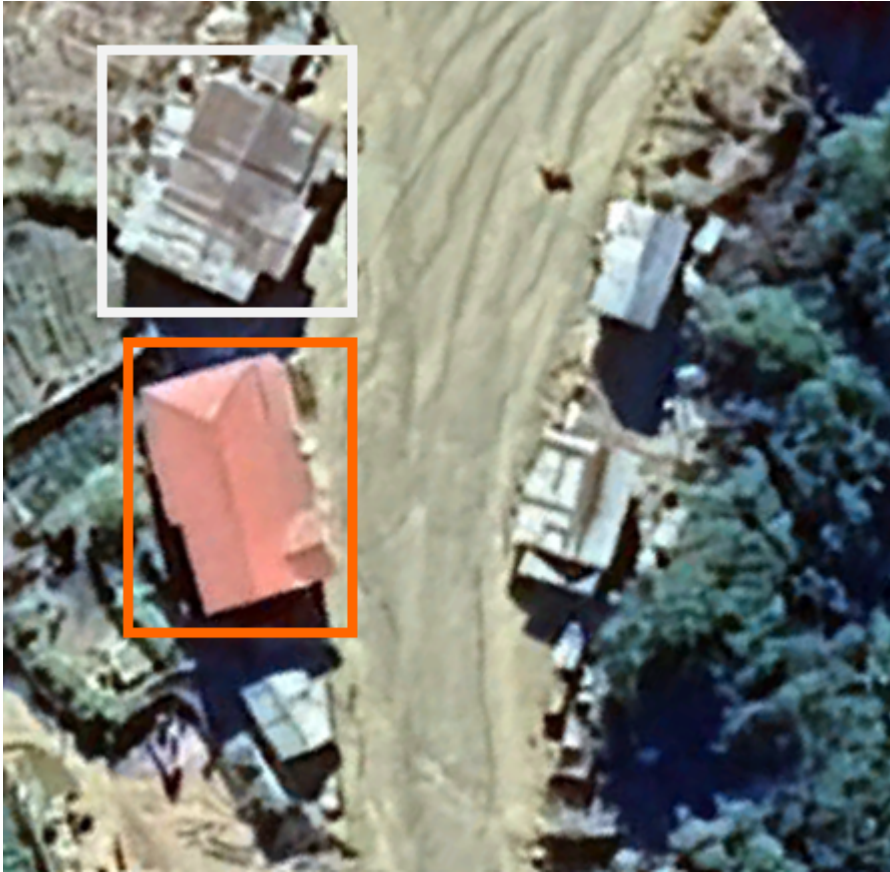
Geolocalizzazione di un UGC che mostra un cratere nelle vicinanze di case residenziali distrutte [22.750288, 93.425819] (fonte: account Facebook personale, censurato per privacy).

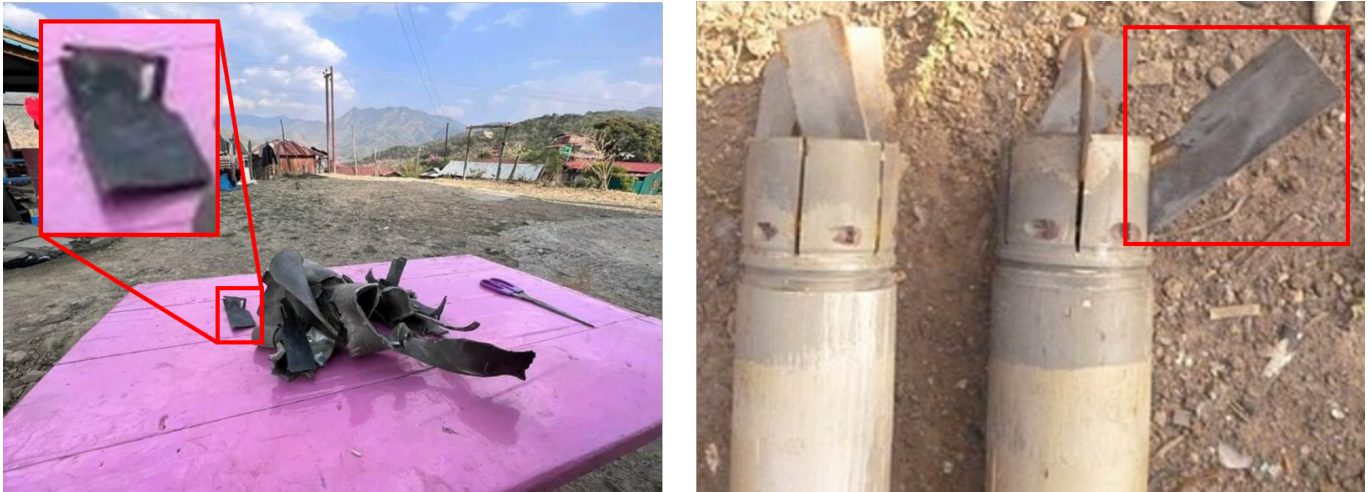
Confronto visivo dei resti di Khuafu (a sinistra) e le confermate sezioni delle pinne dei razzi di tipo S-8 (a destra) (fonti: [The Chin Journal](#); [Myanmar Witness](#)).

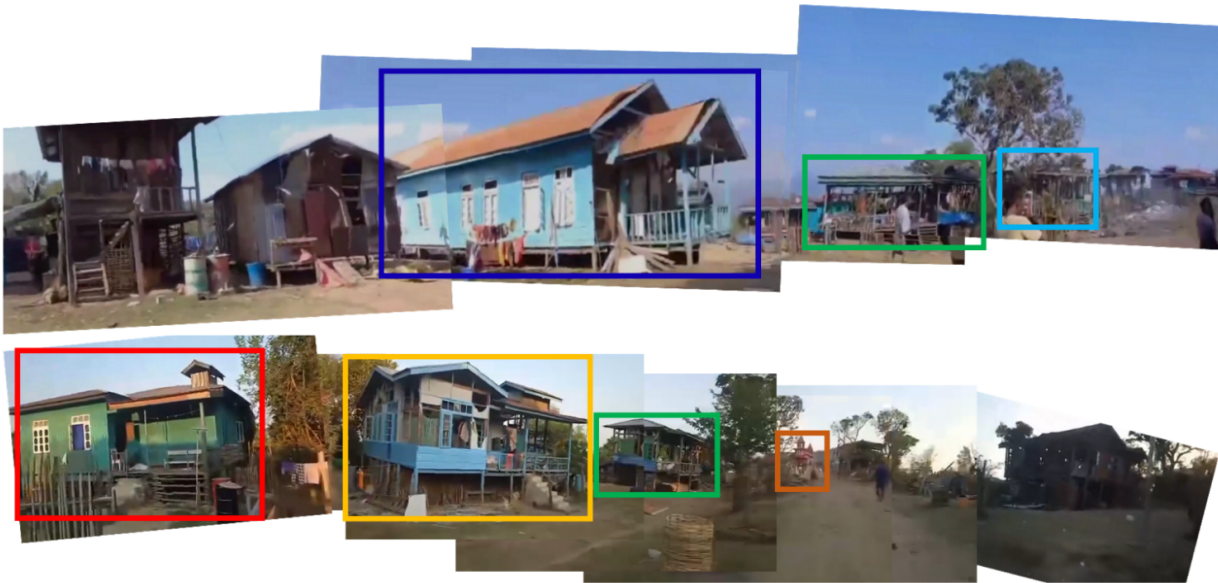
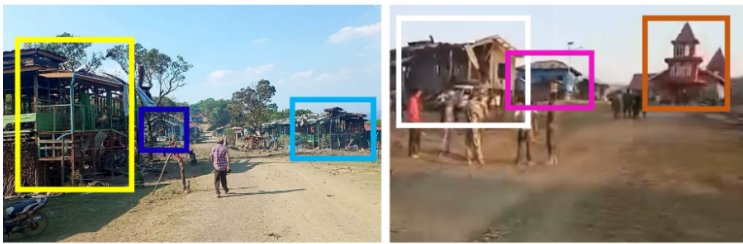
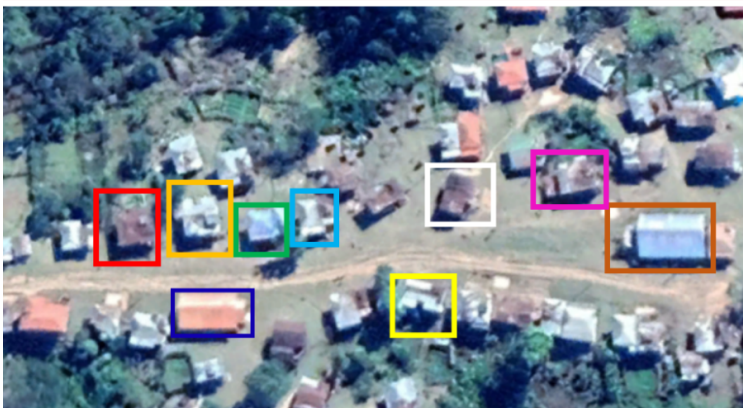
THE PRESBYTERIAN CHURCH OF MYANMAR

**MAF AIRSTRIKES
REPORTEDLY RESULTED IN
THE DESTRUCTION OF 3
CHURCHES AND AROUND 30
HOUSES IN TLANGLO. IT IS
ALLEGED THAT 2 CIVILIANS
WERE KILLED. MYANMAR
WITNESS GEOLOCATED
FOOTAGE SHOWING DAMAGE
TO THE PRESBYTERIAN
CHURCH OF MYANMAR,
SHOWN HERE IN THE NAVY
BOX.**

Grafico geolocalizzato dell'UGC raffigurante le conseguenze di un attacco aereo al villaggio di Tlanglo (fonti: [The Chin Journal](#); [Global Tlanglo Youth Organization](#); [Presbyterian Church of Myanmar - General Assembly](#)).

MW ha geolocalizzato gli UGC che sembrano mostrare danni strutturali significativi alla Chiesa Presbiteriana del Myanmar e alle case circostanti (**vedi Figura 13**). A causa della mancanza di immagini satellitari chiare, non è stato possibile verificare quando è avvenuto l'attacco, anche se gli UGC analizzati sono stati condivisi durante tutto il giorno dell'attacco e poco dopo la data dichiarata. Un [video](#) in particolare del *The Chin Journal* mostra le conseguenze dell'attacco. Myanmar Witness è riuscita a geolocalizzarlo ed ha analizzato i danni visibili all'esterno di un grande edificio blu, che [La Chiesa presbiteriana del Myanmar](#) reclama essere la sua filiale di Tlanglo. Pretesa poi confermata dai dati di Google Maps. Una [foto](#), condivisa dall'Assemblea Generale della Chiesa Presbiteriana del Myanmar, offre una vista all'interno della chiesa attraverso la parete frontale distrutta.

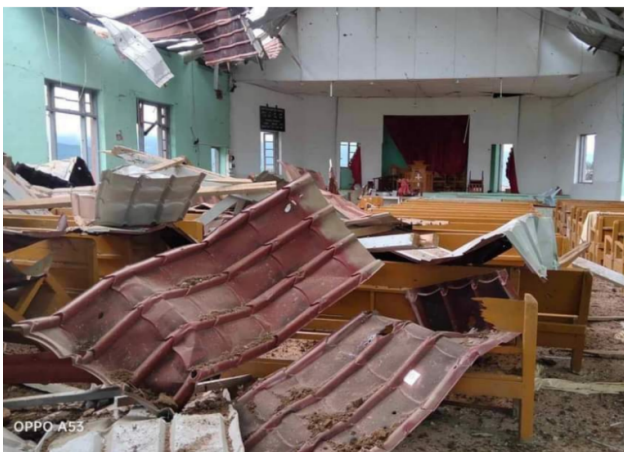
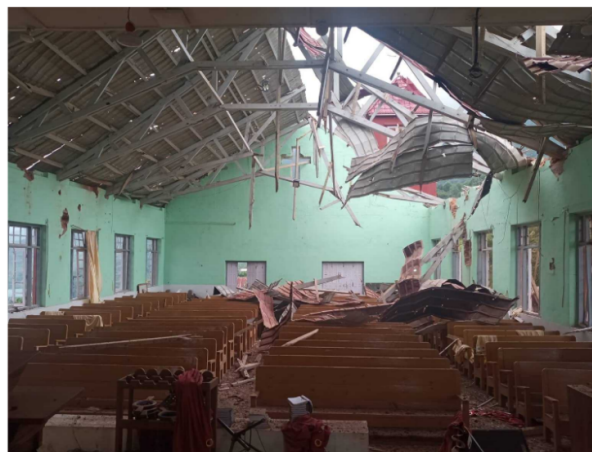
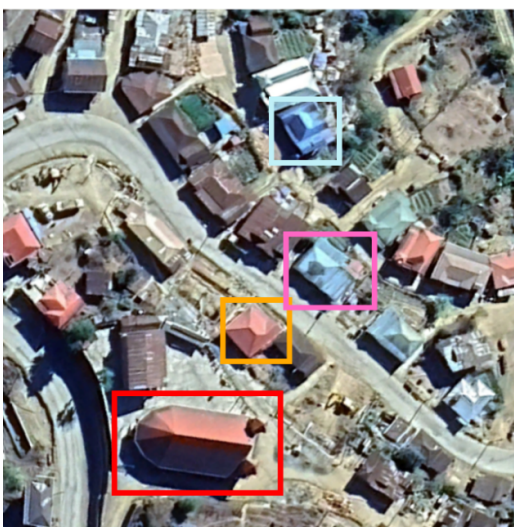
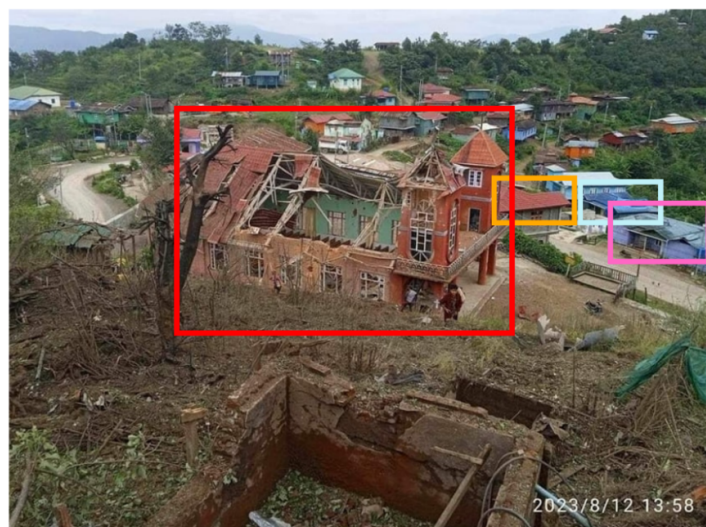
RAMTHLO BAPTIST CHURCH

MAF AIRSTRIKES IN RAMTHLO ALLEGEDLY RESULTED IN THE DESTRUCTION OF A CHURCH. MYANMAR WITNESS GEOLOCATED FOOTAGE SHOWING EXTENSIVE DAMAGE TO BOTH THE INTERIOR AND EXTERIOR OF THE BUILDING.

Rappresentazione grafica dell'UGC della Ramthlo Baptist Church geolocalizzata da Myanmar Witness [22.826175, 93.561084] (fonte: [Burma Media Consortium](#); [Chin Human Rights Organization](#); account Facebook personale, censurato per privacy).

MW ha geolocalizzato gli UGC con *timestamp* - indicatori temporali impressi nelle immagini -, che mostrano danni significativi all'interno ed all'esterno della chiesa. MW non è stato in grado di verificare i *timestamp* a causa di nuvole che hanno oscurato le immagini satellitari, impedendo la cronolocalizzazione. L'Organizzazione per i diritti umani del Chin ha [sostenuto](#) che l'attacco aereo fosse coinciso anche con attacchi di artiglieria che hanno colpito il villaggio. È stato [affermato](#) che l'incidente sia avvenuto dopo una battaglia nella città di Falam quando le truppe del CNA (Esercito Nazionale del Chin) hanno attaccato le forze SAC nelle prime ore del 12 agosto. Questo, è stato il secondo rapporto di attacchi militari a Ramthlo nel 2023. Il 6 aprile, infatti, si è [riferito](#) e confermato dai [dati](#) FIRMS che le truppe SAC hanno appiccato incendi nel villaggio di Ramthlo. Successivamente, il 10 aprile, si [presume](#) che i jet MAF abbiano sganciato 6 bombe all'interno dello stesso. *Khit Thit Media* ha [pubblicato](#) immagini che mostrano le conseguenze dell'attacco alla Ramthlo Baptist Church. I contenuti generati dagli utenti (UGC) mostrano ciò che sembra essere un grande buco sul lato ovest del tetto, oltre a notevoli danni alle torri e alla muratura.

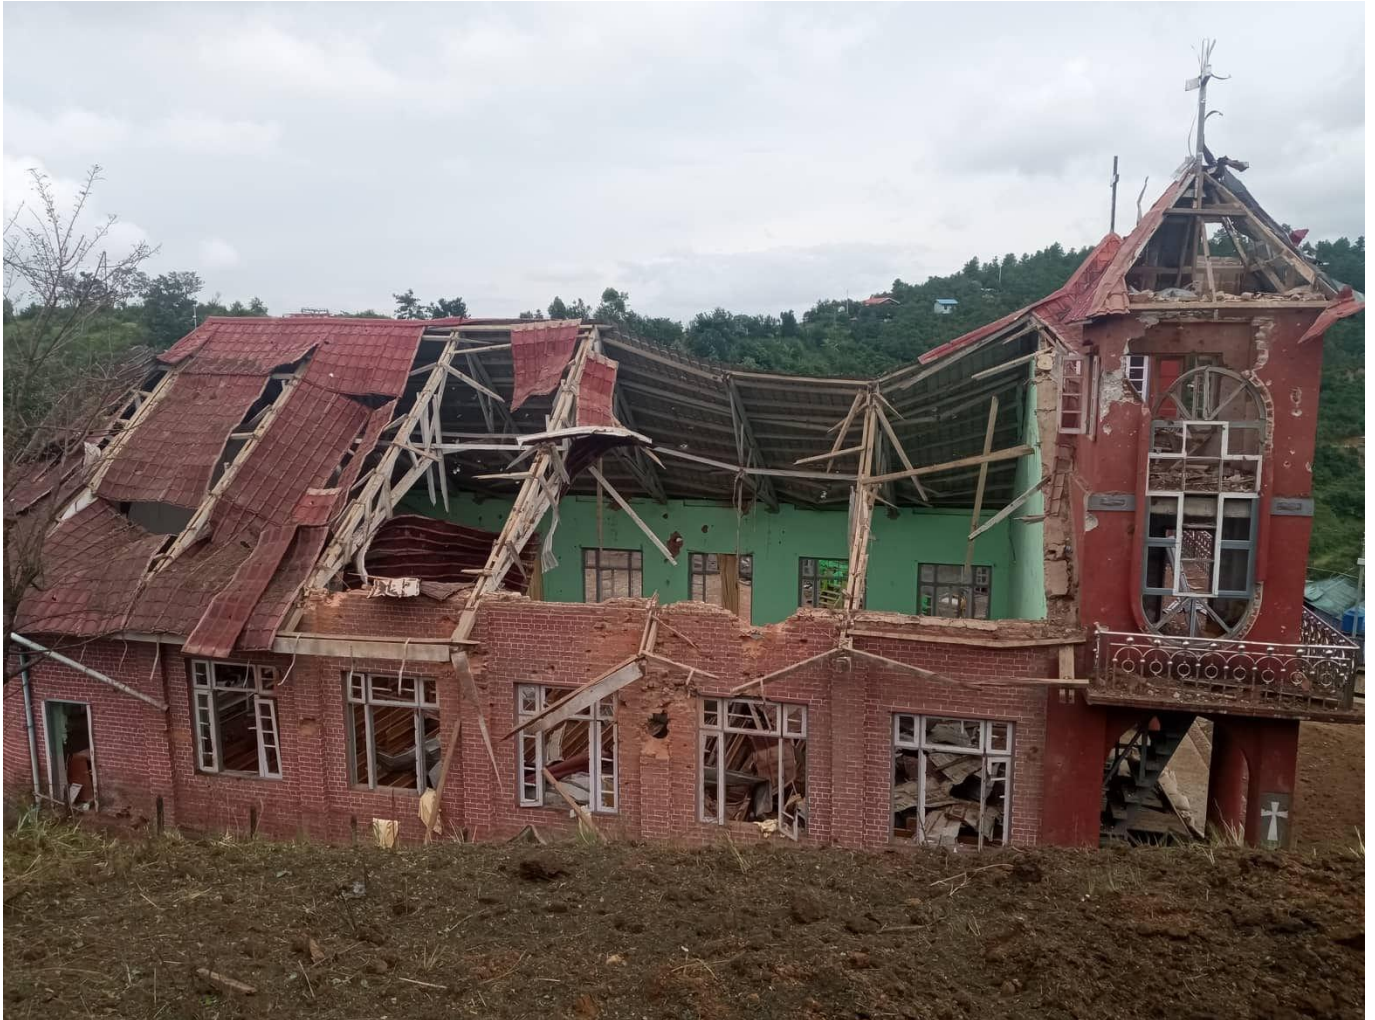
L'immagine mostra un grande buco nel tetto della chiesa, oltre ai danni strutturali alle torri e alla muratura (fonti: [The Chin Journal](#); account Facebook personale, censurato per privacy).

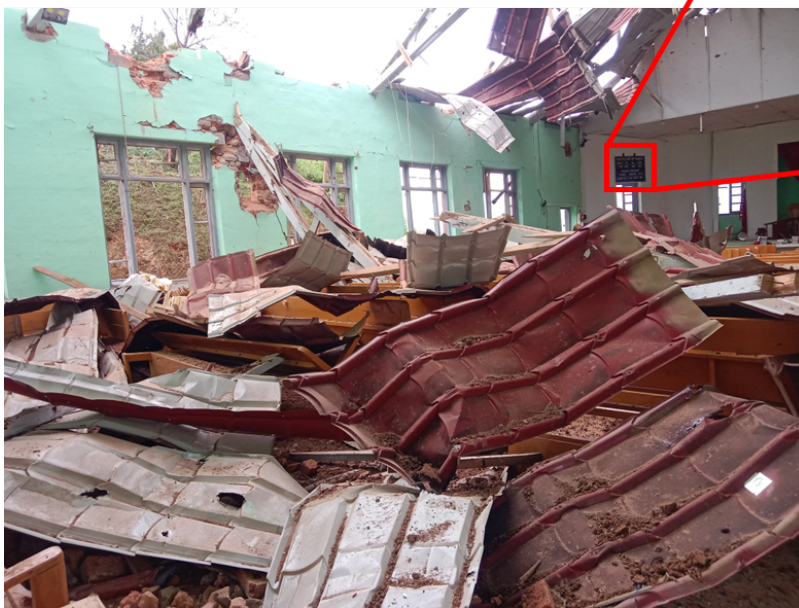
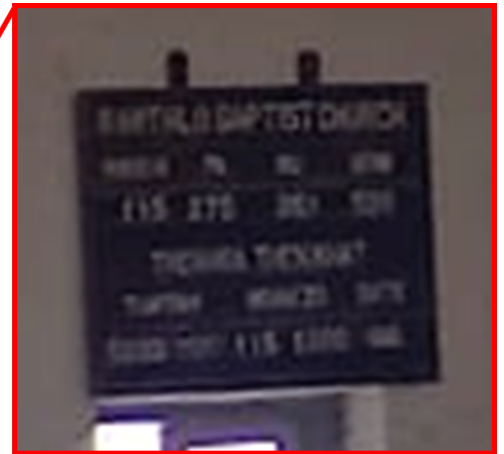
L'insegna visibile nell'UGC identifica l'edificio come la Ramthlo Baptist Church. I detriti sembrano essere caduti dal tetto, danneggiando i banchi della chiesa e altre strutture (fonte: account Facebook personale, censurato per privacy).

Anche le riprese dell'interno dell'edificio possono essere associate alla Baptist Church, poiché MW ha identificato diverse informazioni correlate nelle immagini. Ad esempio, le dimensioni e la forma del buco nel tetto sembrano essere coerenti con le immagini esterne. Altre caratteristiche, come il muro verde, le cornici delle finestre e la torre, sono visibili sia dalle viste interne che esterne.

I danni al tetto della chiesa sembrano essere stati causati da un grande impatto, in linea con le affermazioni di un colpo diretto. Diversi fattori, infatti, conferiscono credibilità all'asserzione che la Ramthlo Baptist Church sia stata specificamente presa di mira. Anche dall'alto, la funzione religiosa dell'edificio è inequivocabile data i suoi distintivi campanili e la parete posteriore circolare. Tuttavia, non è possibile stabilirne la motivazione. Essendo uno degli edifici più grandi del villaggio e occupando una posizione strategica su un terreno più elevato, potrebbe essere stato identificato come un possibile baluardo per la resistenza locale. In alternativa, l'obiettivo dell'attacco potrebbe esser stato proprio quello di colpire il morale della popolazione Chin, distruggendo un edificio sacro per la comunità. I restanti incidenti possono essere visualizzati nel rapporto completo accessibile a [questo](#) link.
