La distruzione dei luoghi di culto cristiani in Birmania: rapporto esclusivo

Chiese sotto attacco: 3 casi studio

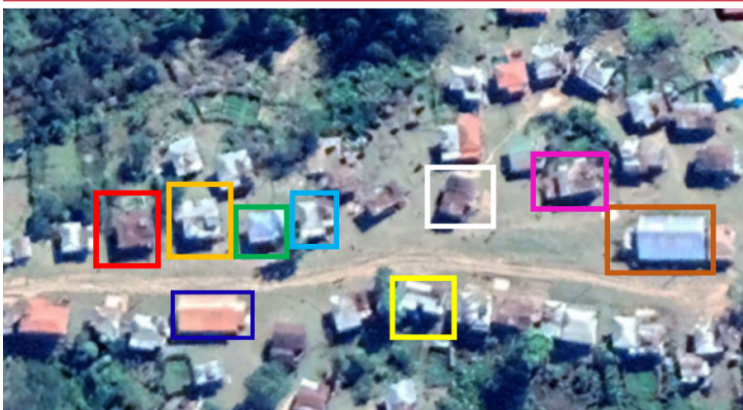
THE PRESBYTERIAN CHURCH OF MYANMAR

**MAF AIRSTRIKES
REPORTEDLY RESULTED IN
THE DESTRUCTION OF 3
CHURCHES AND AROUND 30
HOUSES IN TLANGLO. IT IS
ALLEGED THAT 2 CIVILIANS
WERE KILLED. MYANMAR
WITNESS GEOLOCATED
FOOTAGE SHOWING DAMAGE
TO THE PRESBYTERIAN
CHURCH OF MYANMAR,
SHOWN HERE IN THE NAVY
BOX.**

Grafico geolocalizzato dell'UGC raffigurante le conseguenze di un attacco aereo al villaggio di Tlanglo (fonti: [The Chin Journal](#); [Global Tlanglo Youth Organization](#); [Presbyterian Church of Myanmar - General Assembly](#)).

MW ha geolocalizzato gli UGC che sembrano mostrare danni strutturali significativi alla Chiesa Presbiteriana del Myanmar e alle case circostanti (**vedi Figura 13**). A causa della mancanza di immagini satellitari chiare, non è stato possibile verificare quando è avvenuto l'attacco, anche se gli UGC analizzati sono stati condivisi durante tutto il giorno dell'attacco e poco dopo la data dichiarata. Un [video](#) in particolare del *The Chin Journal* mostra le conseguenze dell'attacco. Myanmar Witness è riuscita a geolocalizzarlo ed ha analizzato i danni visibili all'esterno di un grande edificio blu, che [La Chiesa presbiteriana del Myanmar](#) reclama essere la sua filiale di Tlanglo. Pretesa poi confermata dai dati di Google Maps. Una [foto](#), condivisa dall'Assemblea Generale della Chiesa Presbiteriana del Myanmar, offre una vista all'interno della chiesa attraverso la parete frontale distrutta.
